Dégradation de dalles de tablier de ponts en région wallonne. Etude d'une pathologie complexe

Ing. P.MOMMER
Ing. E. DONDONNE
Ir Ph. DEMARS
GRAMME – Liège

La dégradation des dalles de tablier de ponts est une synergie de pathologies simples dont les effets peuvent entraîner le percement du tablier.

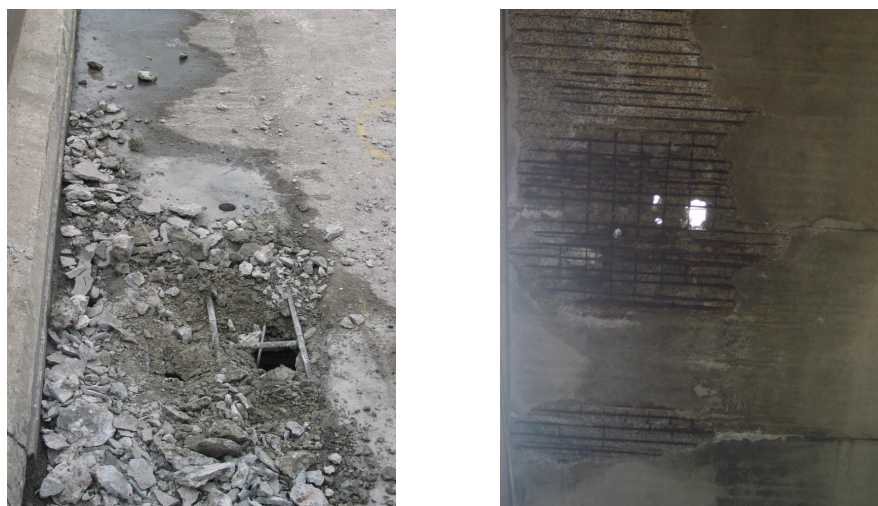
Figure 1 : Percements de la dalle du tablier du pont de la Zone V à Charleroi

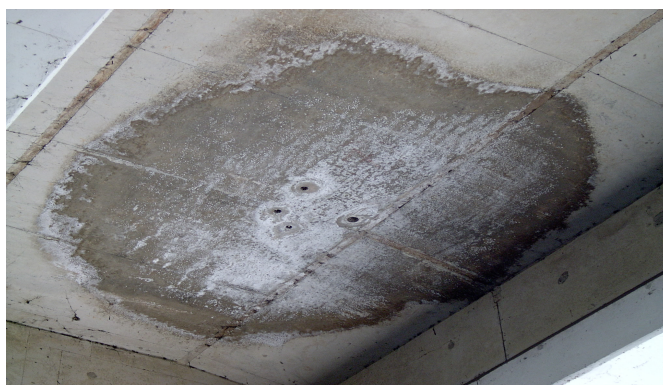
Ces défauts s'accompagnent très souvent de la présence en face inférieure du tablier, de taches grises plus ou moins foncées, persistantes quelles que soient les conditions d'humidité. On peut les observer sur la figure 4.

Figure 4 : Illustration d'une tache due aux dégradations

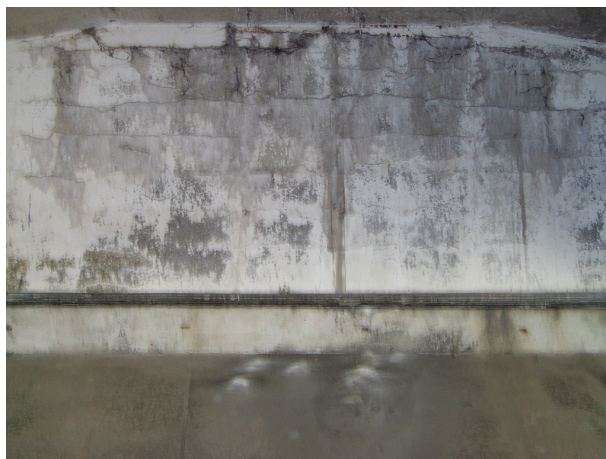
Figure 5 : RAG dans un sommier de pont
